Zweifel am Rad?

Schon länger ist die Verwendung sogenannter Lackierräder in K+L-Betrieben üblich und wird häufig sogar vorgeschrieben, um Standplatten (Flatspots) am Reifen bei forcierter Trocknung zu vermeiden. Hintergrund dafür sind die Maßgaben einiger Fahrzeughersteller. Auf Basis dessen gibt es auch eine IFL-Mitteilung und eine spezielle Arbeitsposition, wenn K+L-Betriebe Fahrzeuge bei der sach- und fachgerechten Unfallinstandsetzung auf Lackierräder stellen.

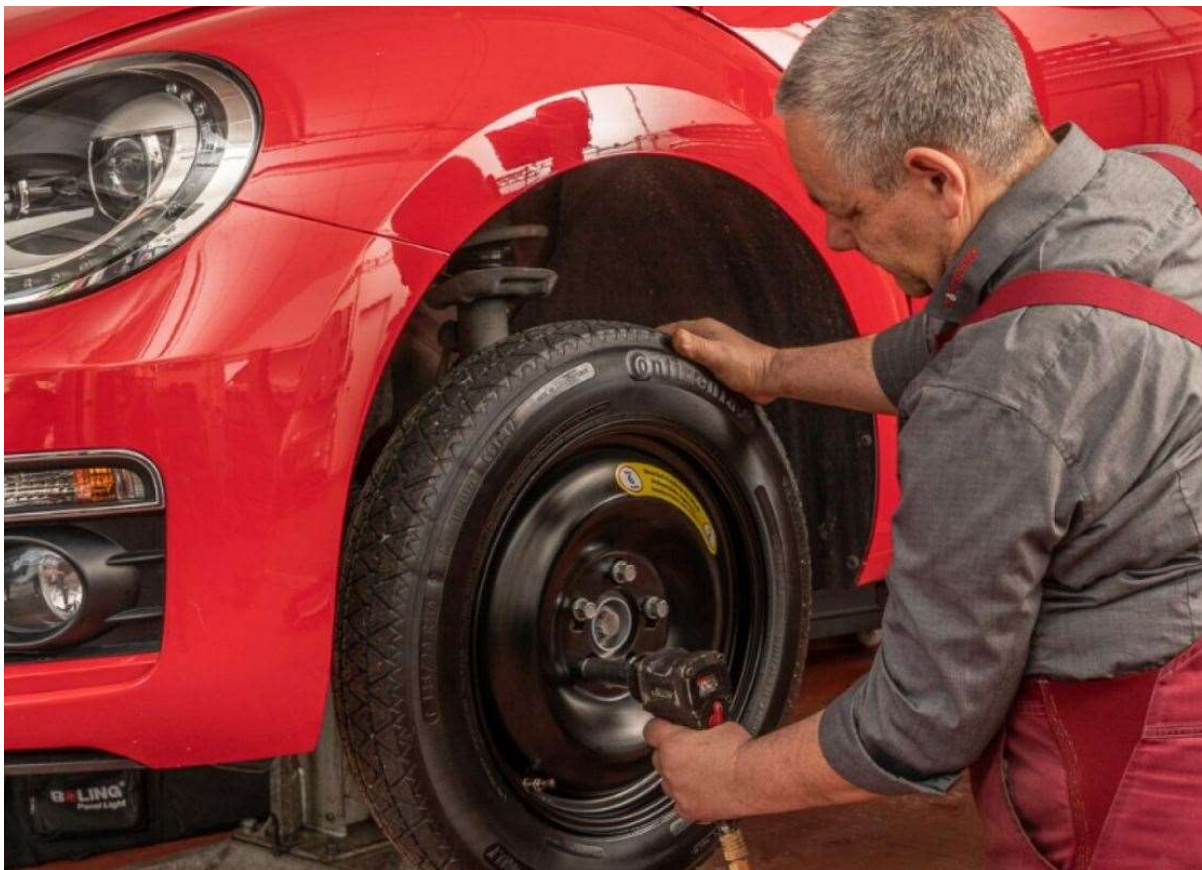
Durch Lackierräder mit variablen Lochkreisen hat sich die Rad-Vorhaltung im K+L-Betrieb deutlich vermindert. Quelle: F&S Technik GbR.

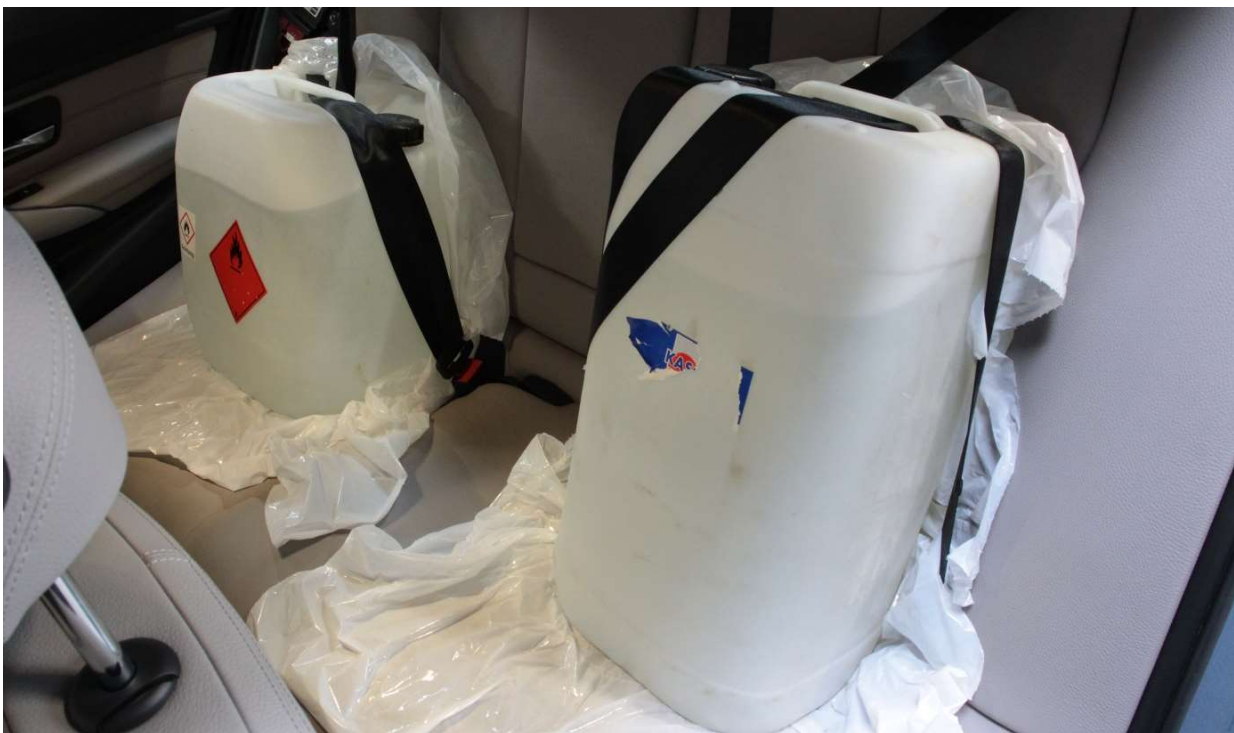
Durch Wasserbehälter auf den Rücksitzen und im Kofferraum wurde die maximale Achslast des Fahrzeugs konditioniert. Quelle: KTI.

Untersuchungen mit einem BMW Active Hybrid 3 durchzuführen, um zu analysieren, ob eine forcierte Lacktrocknung und anschließende Abkühlung tatsächlich nicht zu beseitigende Flatspots hinterlässt. Hierbei galt es, sehr praxisnahe Bedingungen bei der Versuchsdurchführung zu wählen, um Standplatten auch tatsächlich hervorzurufen:

- Extra Wassertanks auf den Rücksitzen, um die maximal zulässige Achsenbelastung des Fahrzeugs zu erreichen
- Reifen mit textilem Festigkeitsträger (Nylon / Polyester) auswählen, die besonders zu Flatspots neigen (verwendet wurden der Continental ContiSportContact 5 in 225/45 R18 Y XL sowie der Kumho Ecsta PS91 in 225/40 ZR18 XL 92Y)
- Abstellen des Fahrzeugs in der Trockenkabine bei 75 Grad Celsius, wobei die Reifen für mindestens 30 Minuten mit 65 Grad Celsius erwärmt waren
- Anschließendes Abstellen des Fahrzeugs über Nacht auf befestigtem Untergrund bei Minimaltemperaturen von 0 Grad Celsius

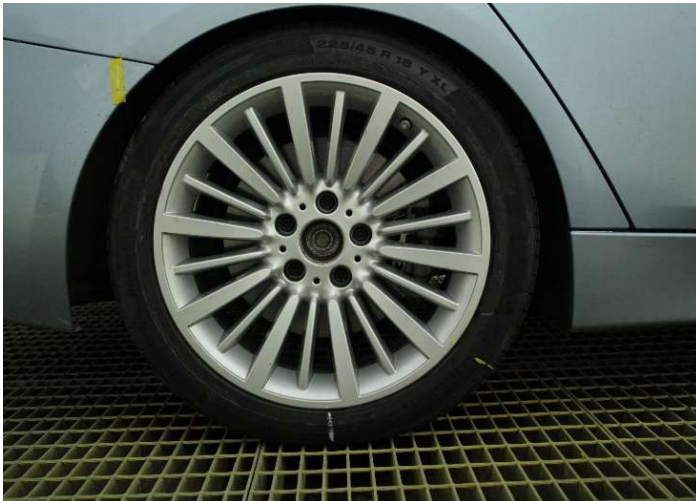
Striche an der Reifenflanke halfen, die Position des Reifens während der Aufheiz- (Kabine) und der Abkühlphase (Hof) genau aufeinander abzustimmen. Quelle: KTI.

Die Reifenflanken wurden zur besseren Identifizierung eines Flatspots und für die übereinstimmende Radposition in der Trockenkabine und während der Abkühlphase mit Kreide markiert. Zudem wurden die Radialkraftschwankungen der Hinterräder (als Maß für Ungleichförmigkeiten und Unrundheiten des Reifens – wobei es weder vom wdk, noch vom BRV Gütewerte für Kraftschwankungen gibt) im Vorfeld, nach einer Referenzfahrt sowie nach der Aufheizung und Abkühlung auf einer Hunter GSP9722 bzw. VAS 6230A, überprüft.

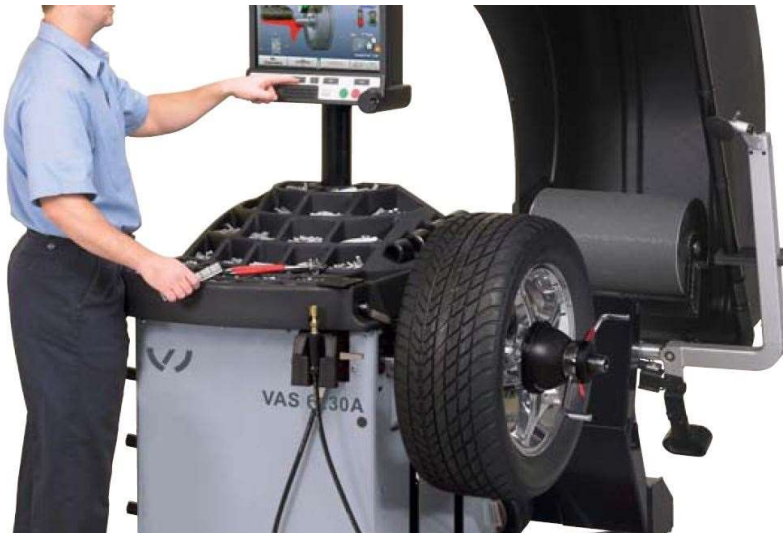
Zur Radialkraftmessung diente eine Hunter GSP 9722 (Ausführung VAS 6230A); die Radialkraftschwankungen werden hierbei über eine Tastrolle ermittelt, die das realitätsnahe Abrollen des Reifens auf der Fahrbahn simuliert. Quelle: Hunter.

Anschließend wurden die Hinterräder wieder montiert, über eine Strecke von circa 45 km mit 120 bis 140 km/h gefahren, demontiert und erneut die Radialkraft gemessen. Die Ergebnisse sind dem Text „Technische Erforderlichkeit von Lackerrädern“ entnommen und in der Tabelle 2 dargestellt.
